# ОПЫТ ПРИМЕНЕНИЯ АРМАТУРЫ СПИРАЛЬНОГО ТИПА НА ВОЗДУШНЫХ ЛЭП

Рыжов С.В., канд. техн. наук, Цветков Ю.Л.,  
ЗАО «Электросетьстройпроект», г. Москва

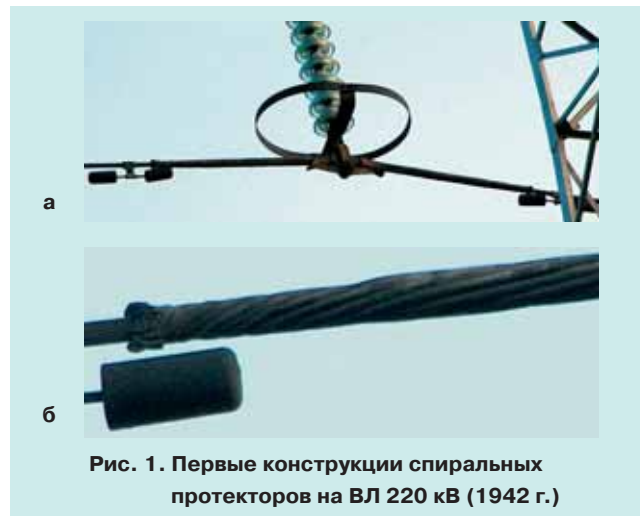
Рис. 1. Первые конструкции спиральных протекторов на ВЛ 220 кВ (1942 г.)

Впервые в России спиральная арматура была применена при строительстве первых ВЛ 220 кВ — использовались защитные протекторы («арм-родс») в поддерживающих зажимах (рис. 1,а). Эти протекторы представляли собой набор алюминиевых прутков с переменными диаметром и шагом, уменьшающимися к краям. Концы проволок протектора фиксировались бандажной скруткой и отгибались в обратную сторону (рис. 1,б), чтобы обеспечить целостность конструкции, а также понизить напряженность электрического поля на краевых участках. На рис. 1 показан поддерживающий зажим с таким протектором, смонтированным на

ныне действующей ВЛ 220 кВ «ТЭЦ 27-Уча» еще в 1942 г. Первой ВЛ 220 кВ, на которой были применены такие протекторы, была линия, заходившая на подстанцию «Бутырская», постройки 1938 г. Во время ее реконструкции (в составе ВЛ 220 кВ «Свиблово-Владыкино-Бутырская») протекторы были демонтированы. Состояние проводов под ними было очень хорошим.

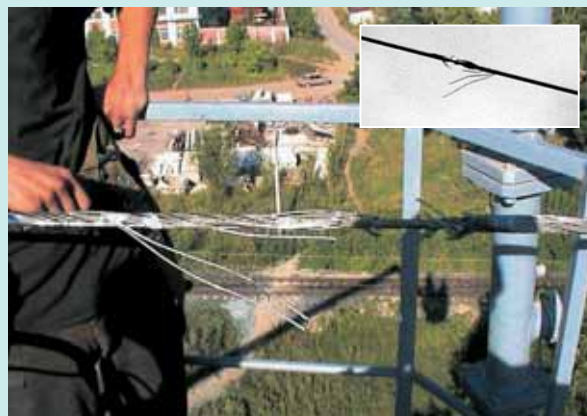
Рис. 4. Фрагмент повреждения ОКГТ от разряда молнии

На рис. 4 представлен фрагмент повреждения оптического кабеля с встроенным грозозащитным тросом кабелем (ОКГТ) фирмы Siemens. В результате разряда молнии произошел пережог верхнего алюминиевого повива ОКГТ до стального внутреннего повива, который защищает пластиковую трубку с оптическими волокнами.

На рис. 5 показан начальный этап восстановления токопроводящего повива ОКГТ, на рис. 6 — монтаж протектора-фиксатора (а) и отремонтированный участок кабеля (б). Использовался спиральный ремонтный зажим типа РС-15,4-01.

В комплект данного зажима входят два повива спиралей. Внутренний повив изготавливается из алюминиевого сплава АВЕ и предназначен для восстановления токопроводящих свойств. Внешний повив спиралей сделан из оцинкованной стальной проволоки, он обеспечивает плотный контакт спиралам внутреннего повива с внешним повивом ОКГТ.

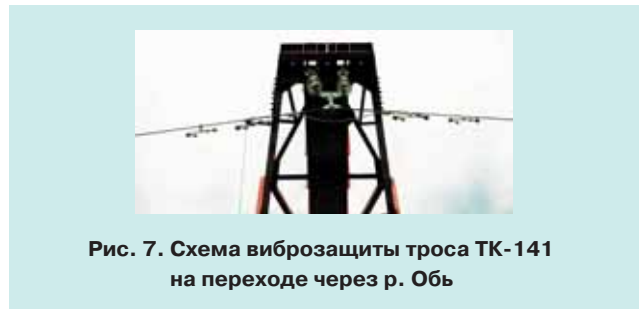
**Рис. 7. Схема виброзащиты троса ТК-141 на переходе через р. Обь**

На ВЛ 500 кВ «ГРЭС-2-Пыть-Яха» на переходе через р. Обь вблизи г. Сургут (длина пролета 963 м) на протяжении ряда лет были проблемы с повреждениями грозозащитного троса марки ТК-141 в поддерживающих зажимах. Применяемые схемы виброзащиты с использованием типовых гасителей вибрации Стокбриджа не давали желаемого результата: в течение года гасители полностью разрушались, а на второй год эксплуатации повреждался трос. После замены троса все повторялось снова.

вибрации. Предложенная схема виброзащиты троса ТК-141 (с установкой протектора ПЗС-15,5-01 в лодочку ПГН-5-3 поддерживающего зажима) представлена на рис. 7.

К настоящему времени каких-либо повреждений троса или гасителей вибрации не обнаружено. Предложенная схема виброзащиты работает эффективно и надежно.

В марте 1998 г. переход был оборудован защитными протекторами и схемами виброзащиты с применением многочастотных гасителей вибрации типа ГВ (производство ЭССП) и петлевых гасителей

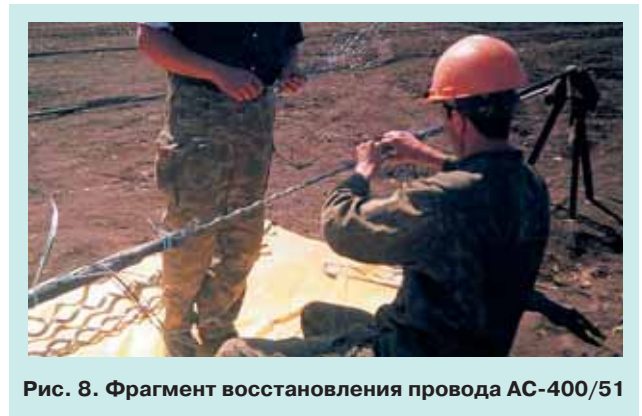
**Рис. 8. Фрагмент восстановления провода АС-400/51**

В 2003 г. во время мощного урагана на ВЛ 220 кВ «Новочеркасская ГРЭС-Ш30» в результате падения 12 опор были сильно повреждены фазные провода марки АС-400/51. На многих проводах был полностью поврежден токопроводящий повив, длина оголенного стального сердечника местами достигала 90 см.

Для ремонта такого вида повреждения были изготовлены специальные ремонтные зажимы марки СС-27,5-21М, конструкция которых позволяла полностью восстанавливать токопроводящие повивы провода с учетом длины стального оголенного сердечника до 90 см и обеспечить механическую прочность провода в целом. Каждый зажим содержал 4 токопроводящих повива с длинами 900, 1300, 1700 и 2500 мм и протектор-фиксатор 2400 мм. На рис. 8 показана работа по восстановлению поврежденного провода.

Применение ремонтных спиральных зажимов типа СС позволило произвести ремонт проводов в кратчайшие сроки без применения вставок и прессуемых соединительных зажимов.

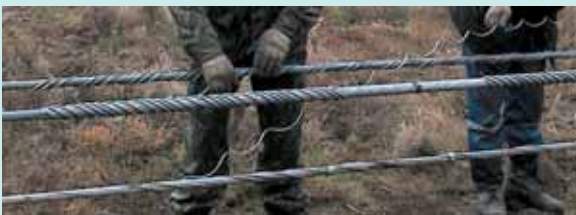
**Рис. 10. Фрагмент ремонта проводов**

Ремонт проводов поврежденного участка ВЛ проводился в октябре 2003 г. с помощью спиральных ремонтных зажимов марок СС-24,0-21(ПГН) и СС-24,0-31(ПГН) и был проведен в сжатые сроки. Было установлено более 180 ремонтных зажимов. На рис. 10 показаны этапы ремонта проводов, на рис. 11 — общий вид фазы после ремонта [1].

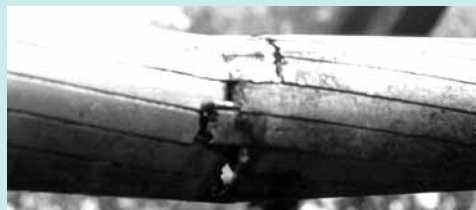
**Рис. 13. Усталостное повреждение провода ПА-640**

Для предотвращения развития усталостных повреждений полых проводов типа ПА вблизи аппаратных зажимов на ряде подстанций 500 кВ МЭС ЦЕНТРА («Астраханская», «Трубная») с 2001 г. применяются защитные спиральные протекторы типа ПЗС-Дпр-41 для проводов ПА-640 и ПА-500 (рис. 13 и 14) [2]. Для исключения нагрева протектора вихревыми токами вблизи мощных источников электромагнитных полей они выполняются из алюминиевого сплава типа АВЕ.

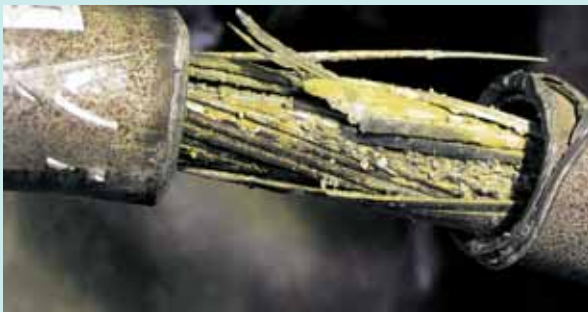
**Рис. 15. Фрагмент провода со следами износа**

через р. Волгу на многороликовом подвесе под защитными алюминиевыми муфтами и на их стыках были обнаружены многочисленные изломы проволок провода во всех повивах (рис. 15). Под некоторыми муфтами из 54 алюминиевых проволок сохранили свою целостность всего 8.

Было принято решение о замене поврежденного провода с установкой защитного протектора марки ПЗС-29,2-21 вместо алюминиевых защитных муфт типа МЗ. В феврале 2004 г. ремонт Конаковского перехода был успешно произведен [3]. На рис. 16 показан фрагмент смонтированного на проводе АС 300/204 защитного протектора ПЗС-29,2-21 в многороликовом подвесе П6Р.

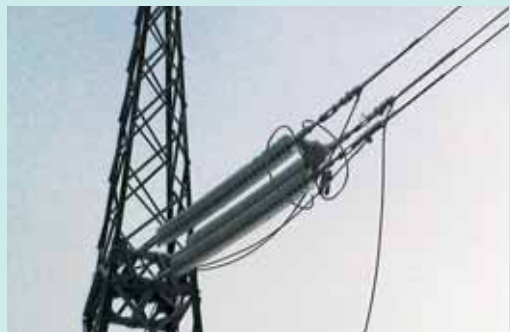
**Рис. 17. Фрагмент строительства ВЛ 500 кВ**

В 2003 г. при сооружении новой ВЛ 750 кВ «Калининская АЭС-Череповецкая» применены натяжные спиральные зажимы марки НС-24,0-02 для крепления провода АС-300/39. Зажимы изготовлены из стальной алюминированной проволоки, обладающей более высокой ресурсной и коррозионной стойкостью по сравнению с оцинкованной. На рис. 17 показан фрагмент строительства ВЛ 500 кВ с использованием натяжных спиральных зажимов.
